Part 5.1

Вариатор CVT25 Диагностика

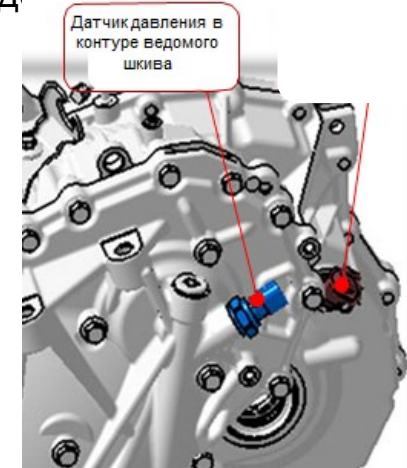
DTC P2798-00	– проблема управления давлением ведомого шкива (43 случаев)
P2798-94	(20 случаев)
P2797-00	(22 случая)
P2797-94	(20 случаев)

TCU контролирует фактическое значение давления управления ведомого шкива, сравнивая его со значением, заданным модулем для данного режима работы АКПП

Разность величин заданного и фактического значения давления превышает д

- Неисправность датчика давления управления шкивом
- Неисправность клапана управления давлением управления шкивом
- Неисправность гидравлической системы

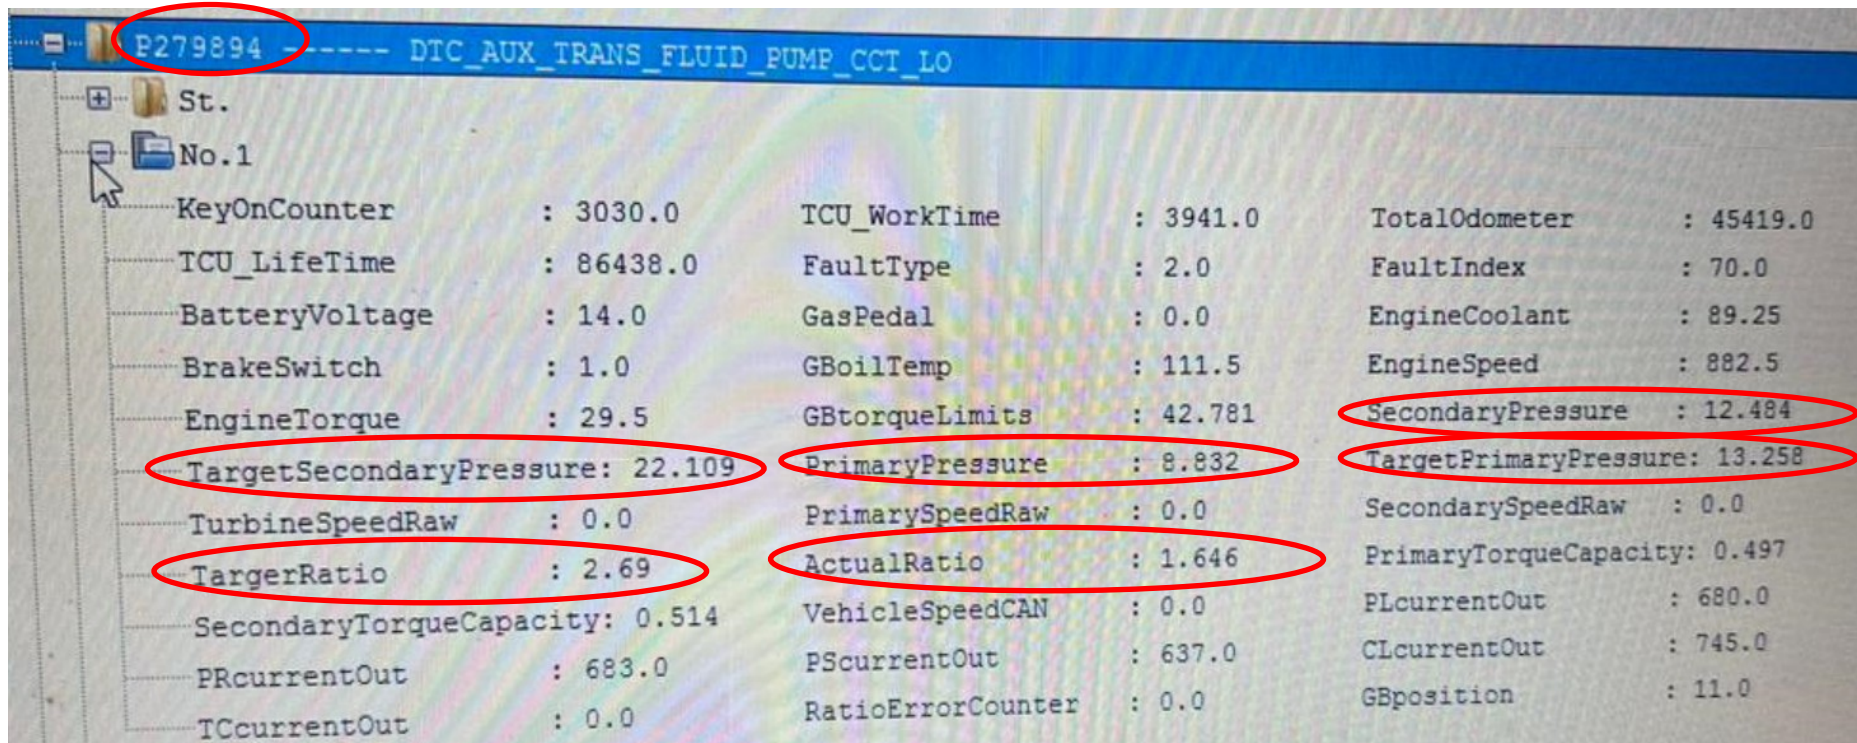
DTC P2798-00 – проблема управления давлением ведомого шкива (43 случаев)
P2798-94 (20 случаев)

TargetPrimaryPressure и PrimaryPressure: 13.258 и 8.832 (what's the difference threshold?)

TargetSecondaryPressure и SecondaryPressure: 22.109 и 12.484 (what's the difference threshold?)

TargetRatio и ActualRatio: 2.69 и 1.646 (what's the difference threshold?)

P2798-94 ----- DTC_AUX_TRANS_FLUID_PUMP_CCT_LO			
St.			
No.1			
KeyOnCounter	: 3030.0	TCU_WorkTime	: 3941.0
TCU_LifeTime	: 86438.0	FaultType	: 2.0
BatteryVoltage	: 14.0	GasPedal	: 0.0
BrakeSwitch	: 1.0	GBoilTemp	: 111.5
EngineTorque	: 29.5	GBtorqueLimits	: 42.781
TargetSecondaryPressure	: 22.109	PrimaryPressure	: 8.832
TurbineSpeedRaw	: 0.0	PrimarySpeedRaw	: 0.0
TargetRatio	: 2.69	ActualRatio	: 1.646
SecondaryTorqueCapacity	: 0.514	VehicleSpeedCAN	: 0.0
PRcurrentOut	: 683.0	PScurrentOut	: 637.0
TCcurrentOut	: 0.0	RatioErrorCounter	: 0.0
TotalOdometer	: 45419.0	FaultIndex	: 70.0
EngineCoolant	: 89.25	EngineSpeed	: 882.5
SecondaryPressure	: 12.484	TargetPrimaryPressure	: 13.258
SecondarySpeedRaw	: 0.0	PrimaryTorqueCapacity	: 0.497
PLcurrentOut	: 680.0	CLcurrentOut	: 745.0
CLcurrentOut	: 745.0	GBposition	: 11.0

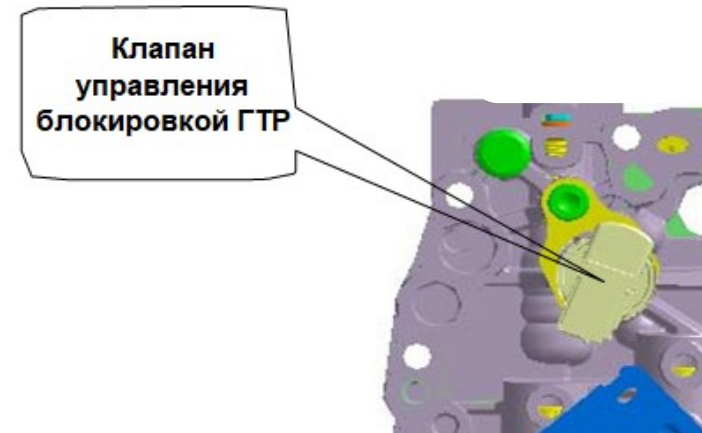
DTC P0894-00 – проскальзывание блокировки гидротрансформатора (16 случаев)
P0894-74 (11 случаев)

После блокировки гидротрансформатора присутствует значительная разница в оборотах ДВС и турбинного колеса.

- Неисправность соленоида управления блокировкой гидротрансформатора или проводки
- Неисправность гидравлического контура управления
- Неисправность гидротрансформатора

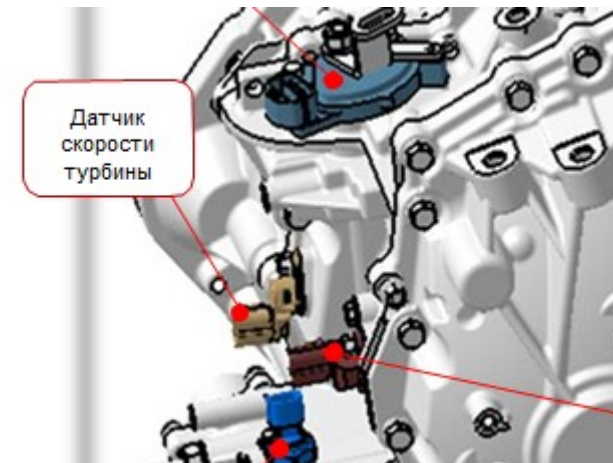
DTC P0811-74 – проскальзывание сцепление ведущего шкива (13 случаев)
P0811-00 (4 случая)

Большая разница входной и выходной скоростей сцеплений вперед/назад после их частичной или полной блокировки .

- Неисправность датчика скорости турбины
- Неисправность соленоида управления сцеплением
- Утечки в гидравлической системе
- Повреждение фрикционных накладок сцепления

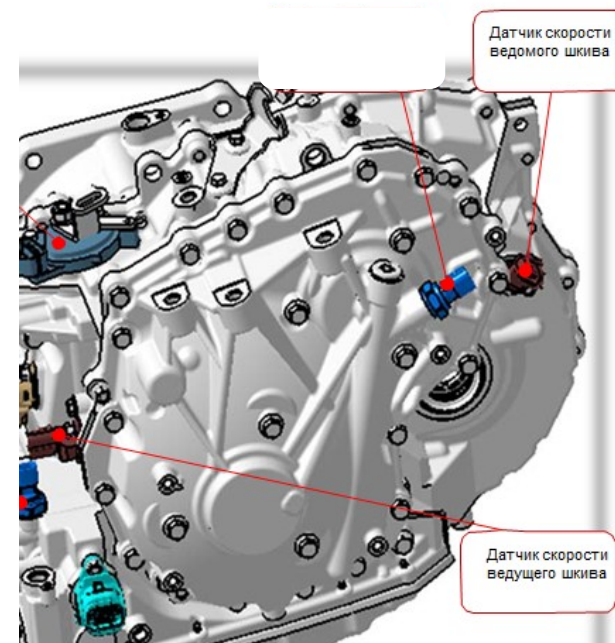
DTC P1706-00 – проскальзывание ремня вариатора

Текущее передаточное отношение выше предельного диапазона передаточных отношений.

- Неисправность электрических компонентов
- Неисправность в гидравлической системе
- Момент ДВС выше предельных значений
- Повышенный износ элементов трансмиссии

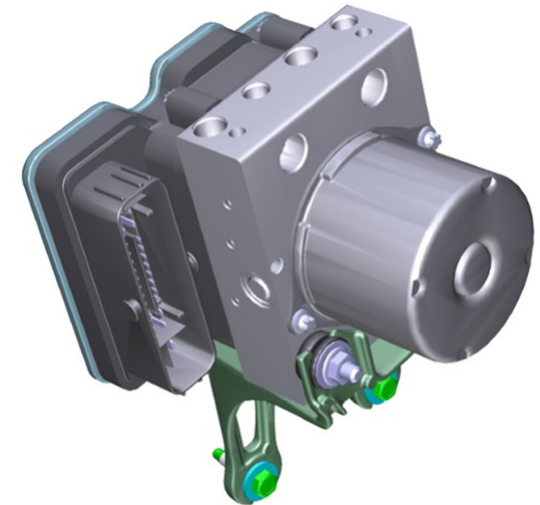
DTC U0129-87 – потеря связи с модулем BSM (Brake System Module)

Отсутствуют данные от модуля BSM в сети CAN.

- Неисправность шины CAN
- Неисправность модуля TCU
- Неисправность модуля BSM (ABS/ESP)

•Нет. Проверить наличие U- DTC для анализа состояния сетей CAN.

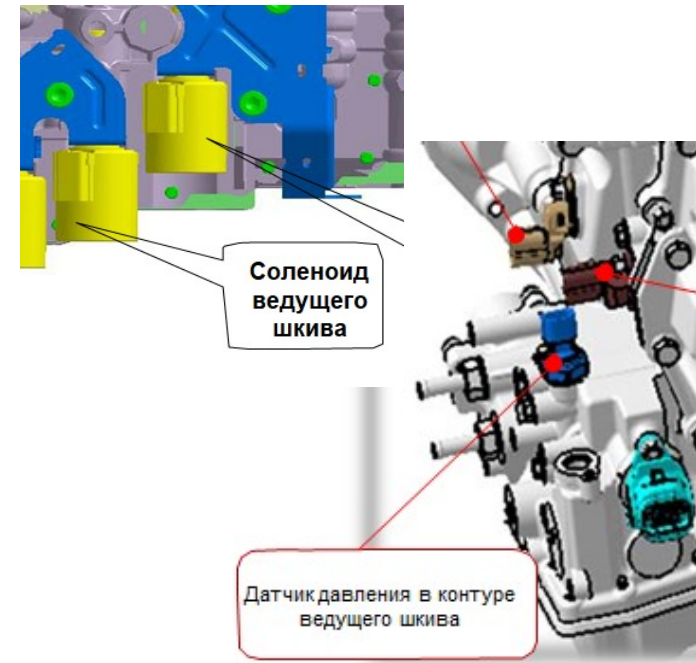
DTC P2797-00 – проблема управления давлением управления ведущим шкивом (8 случаев)

Разность фактического давления и заданного превышает установленный предел

- Неисправность датчика давления управления работой ведущего шкива
- Неисправность клапана-соленоида управления давлением ведущего шкива
- Неисправность гидравлической системы

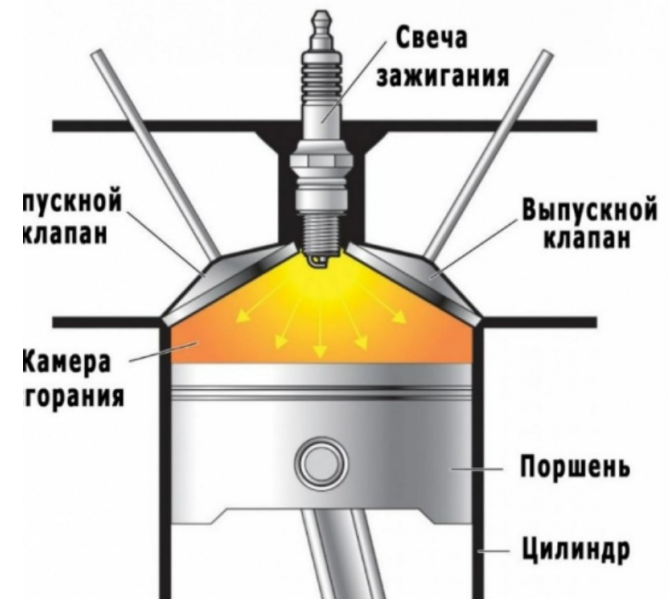
DTC P0300 – периодические пропуски воспламенения в цилиндрах	(6 случаев)
P0304 – пропуски воспламенения в 4-ом цилиндре	(6 случаев)
P0301 - пропуски воспламенения в 1-ом цилиндре	(3 случая)

Ускорение в цилиндре с пропуском воспламенения ниже заданного значения

- Неисправность системы зажигания
- Неисправность системы питания
- Механическая неисправность ДВС

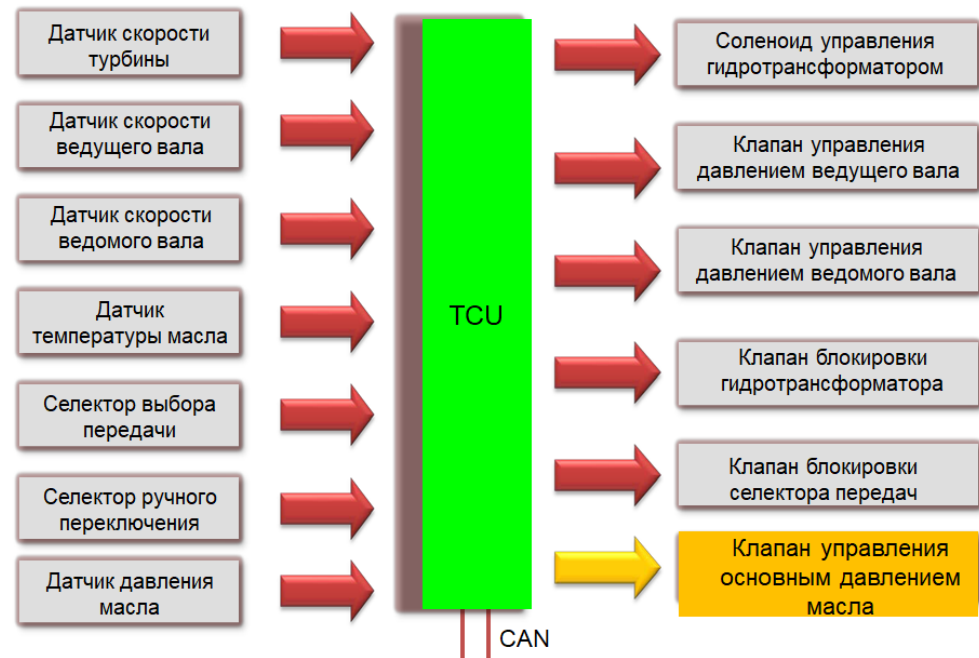
DTC P0700-00 – ошибка системы управления трансмиссией

Большая разница входной и выходной скоростей сцеплений вперед/назад после их частичной или полной блокировки .

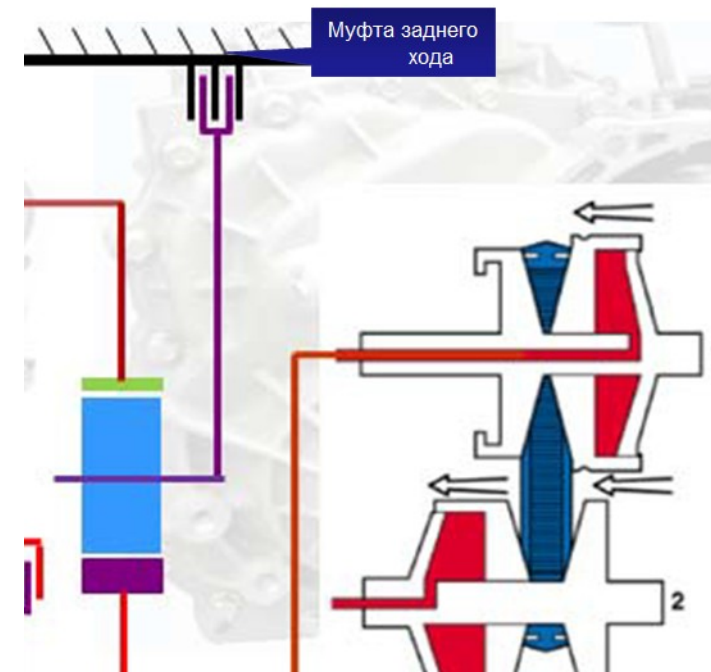
DTC P081E-00 – проскальзывание муфты заднего хода

- Неисправность датчика скорости турбины
- Неисправность соленоида управления муфтой заднего хода
- Утечки в гидравлической системе
- Повреждение фрикционных накладок сцепления

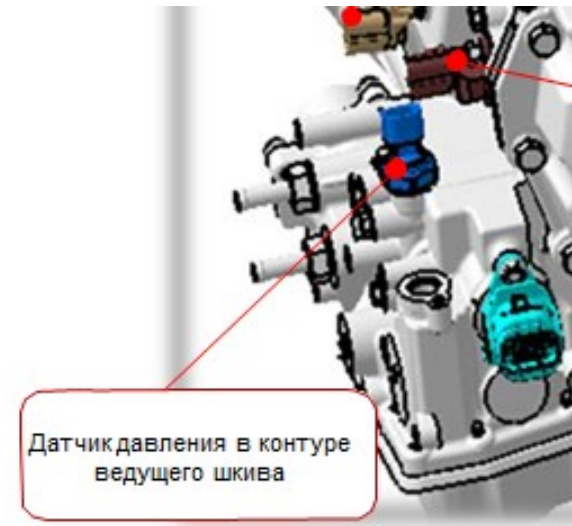
DTC P0842 – замыкание цепи датчика давления управлением ведущего шкива на «-» (6 случаев)

Если давление управления ниже или выше заданных значений

- Некорректная установка датчика давления
- Плохое соединение или короткое замыкание цепи датчика давления управления ведущего шкива

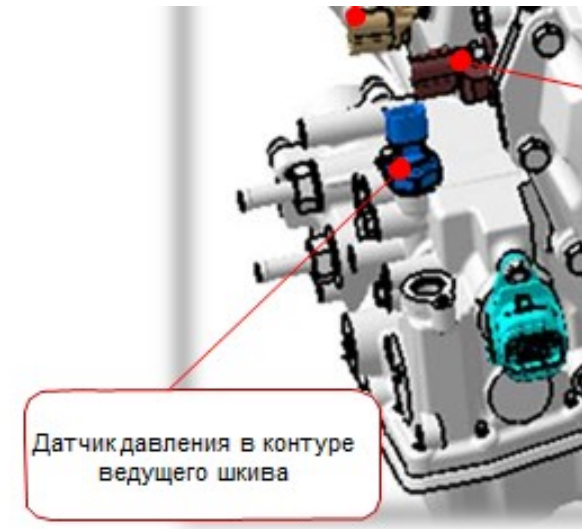
DTC P0840-12 – замыкание цепи датчика давления управлением ведущего шкива на «+» (6 случаев)

Если давление управления ниже или выше заданных значений

- Некорректная установка датчика давления
- Плохое соединение или короткое замыкание цепи датчика давления управления ведущего шкива

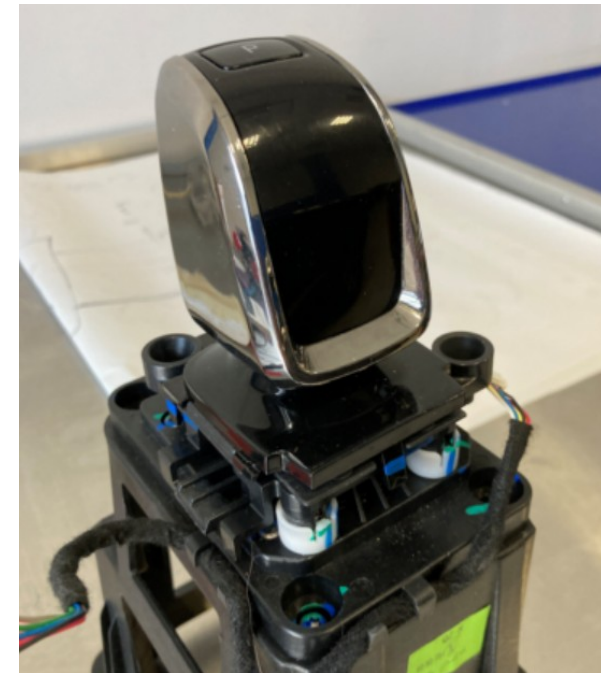
DTC P2805-00 – проверка сигнала датчика положения селектора

Ошибка контрольной суммы сигнала датчика

- Неисправность привода выбора передач
- Неисправность селектора выбора передач
- Неисправность проводки, разъема, контактов
- Неисправность трансмиссии

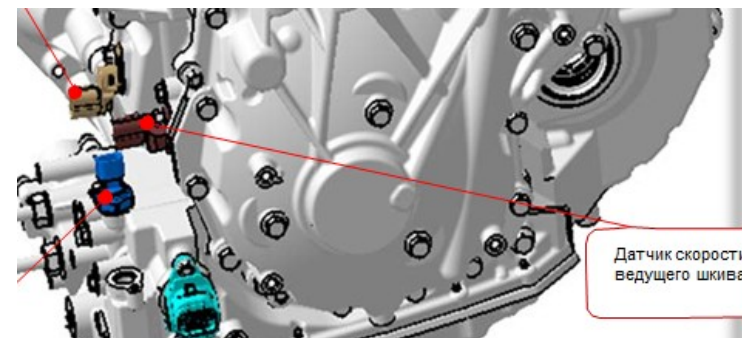
P0792-00 – неисправность датчика скорости ведущего шкива

Скорость вращения шкива ведущего вала близка к пределу

- Некорректная установка датчика скорости ведущего шкива
- Неисправность проводки, разъема, контактов
