Part 5.1

Вариатор CVT25 Диагностика

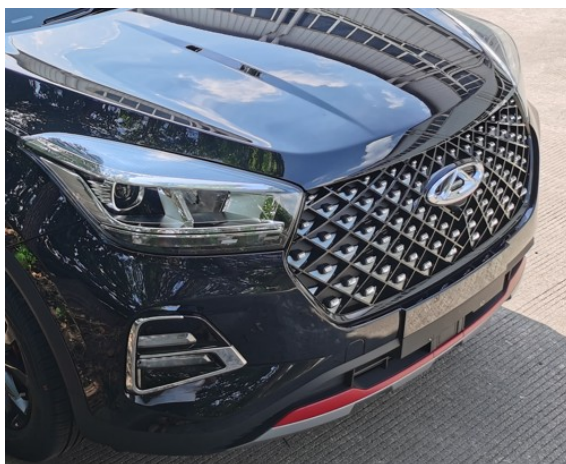
DTC P2798-00	– проблема управления давлением ведомого шкива (43 случаев)
P2798-94	(20 случаев)
P2797-00	(22 случая)
P2797-94	(20 случаев)

TCU контролирует фактическое значение давления управления ведомого шкива, сравнивая его со значением, заданным модулем для данного режима работы АКПП

Разность величин заданного и фактического значения давления превышает д

- Недостаточная мощность ДВС на данном режиме
- А/м не движется в D и R
- Включена лампа неисправности трансмиссии

- Неисправность датчика давления управления шкивом
- Неисправность клапана управления давлением управления шкивом
- Неисправность гидравлической системы
